## **OBRA “RECUPERACION DE LA INFRAESTRUCTURA PEATONAL Y VEHICULAR DEL SECTOR 05, DISTRITO DE SAN BORJA - LIMA – LIMA”**

### **FICHA TECNICA DE OBRA**

Obra : “Recuperación de la infraestructura peatonal y vehicular del sector 05, distrito de san Borja – lima - lima”, con Código Unificado N° 2322016

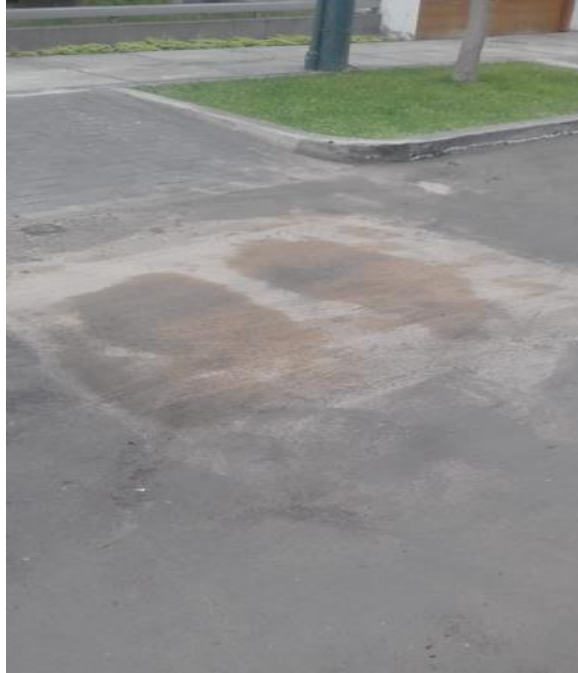
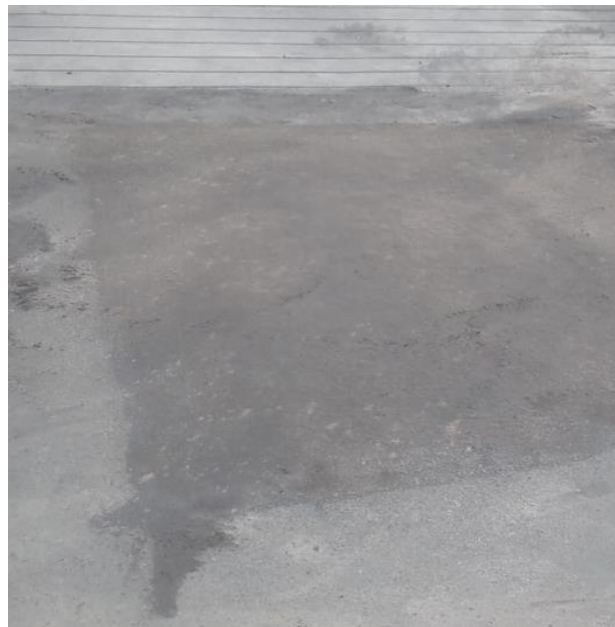
#### **CALLE 23 Y CALLE 28**

1. Mejorar limpieza dentro del área intervenida
2. Mejorar perfilado, acabado y sellado en encuentro entre calzada (pavimentación realizada) y berma (existente)
3. Desprendimiento en zonas de capa de rodadura por tránsito de los vehículos.
4. Mejorar el acabado de pavimentación en Ca. 28 (Se encontró mitad de vía ondeada)
